DENDROLOGICKÝ PRŮZKUM

Studie kulturního centra, Zeleneč

Zeleneč, p.č. 41/2, 669/3, 669/1

září 2024

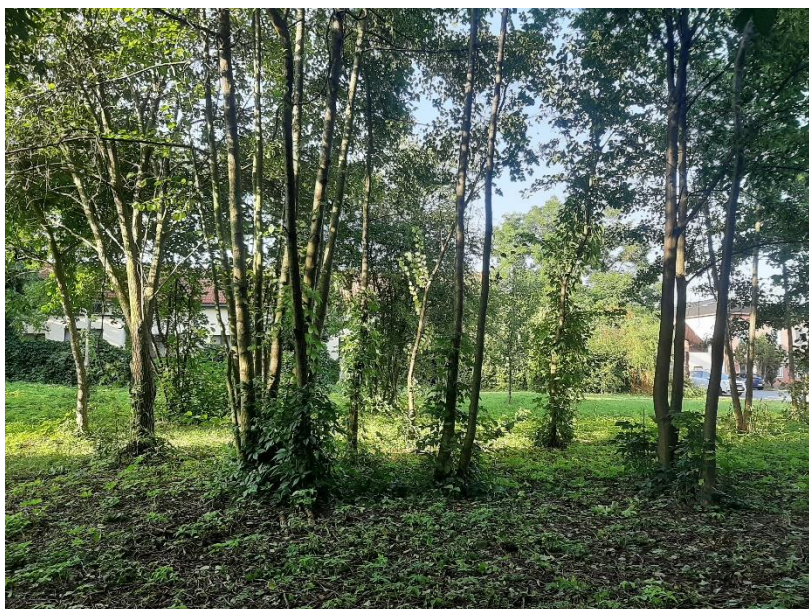
Foto č. 1: přeštíhlené dřeviny porostlé přísavníkem na vymýcené parcele č. 41/2 (září 2024)

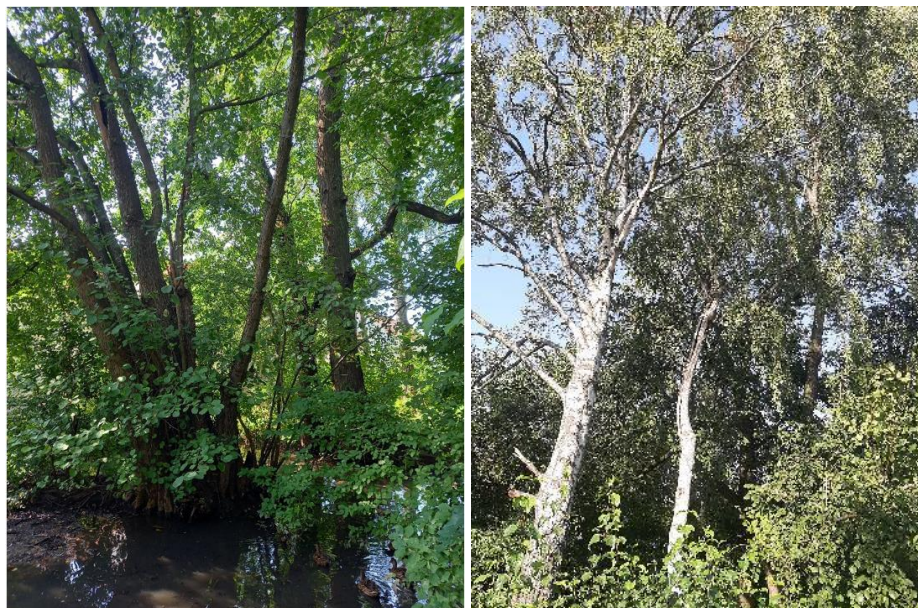
Foto č. 2, 3: lužní porost s jezírkem na jižní části parcely č. 41/2, břízy na okraje tůně (září 2024)

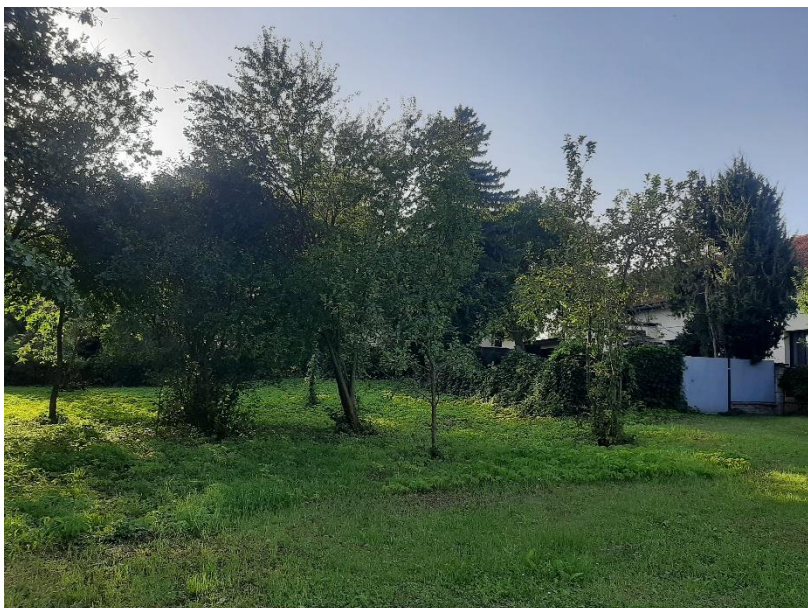
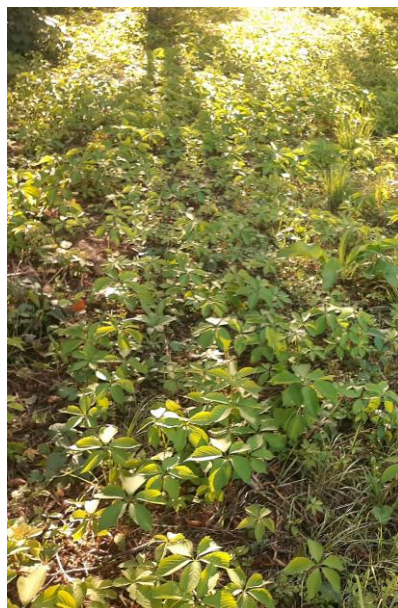
Foto č. 4, 5: světlejší část parcely č. 41/2 s viditelným rozhraním sekaného trávníku a nedávno vykosené části s detailem porostu přísavníku (září 2024)

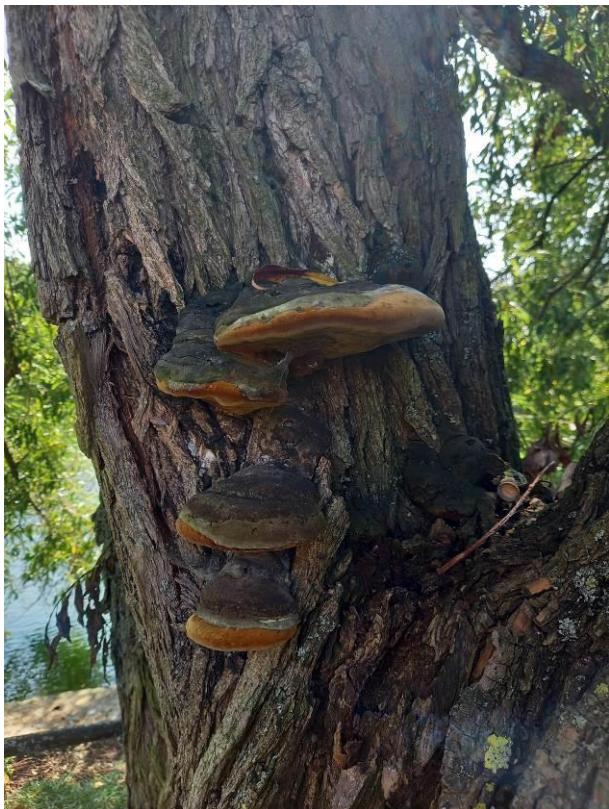
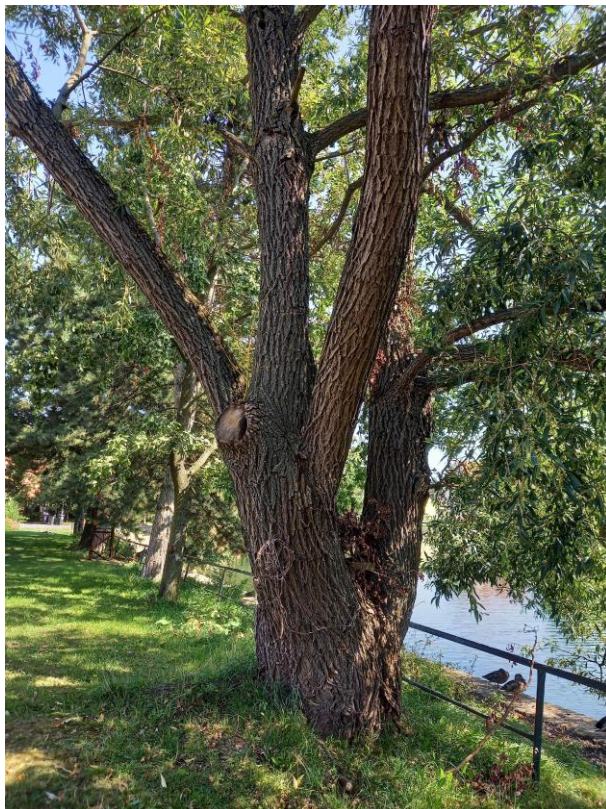
Foto č. 5,6: poškození vrby (*Salix alba*) dřevokaznou houbou ohňovec (*Phellinus trivialis*) (září, 2024)

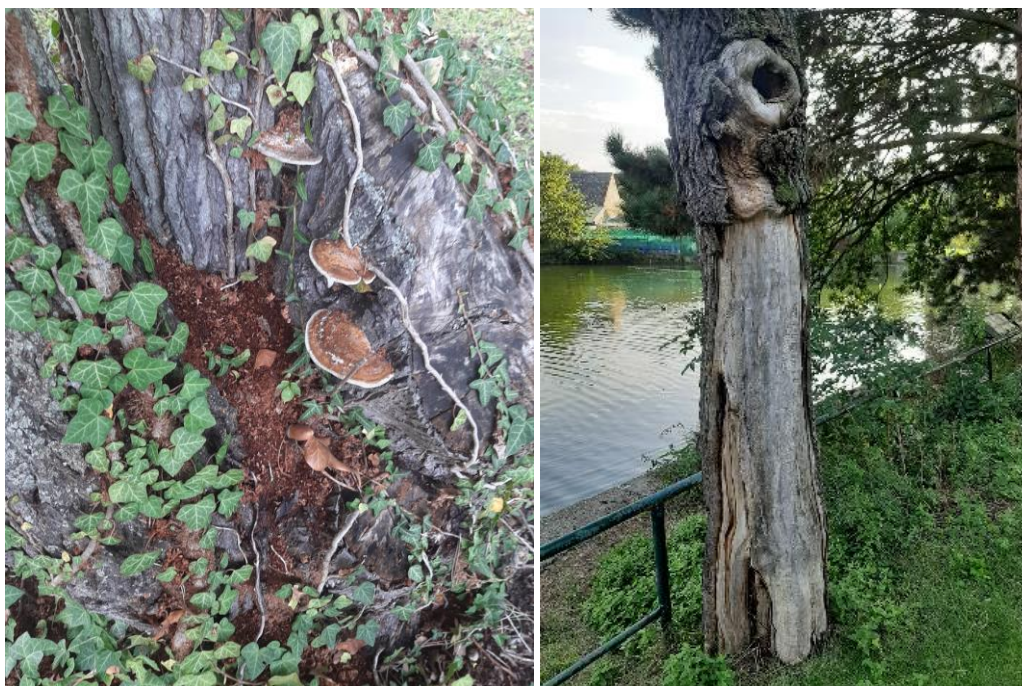
Foto č. 7, 8: další houbové patogeny na dřevinách, fatální poškození dřeviny S49 (září, 2024)

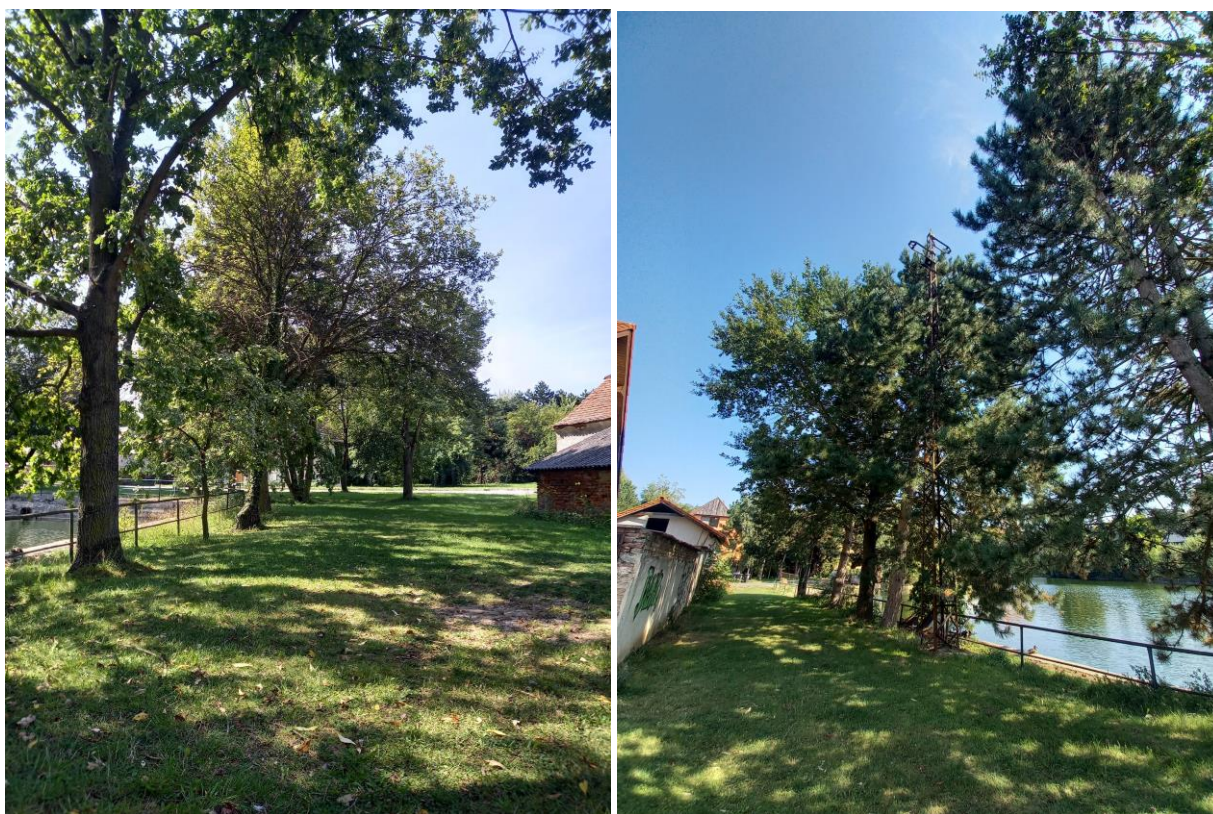
Foto č. 9, 10: pohled na výsadba podél severní strany rybníka (září, 2024)

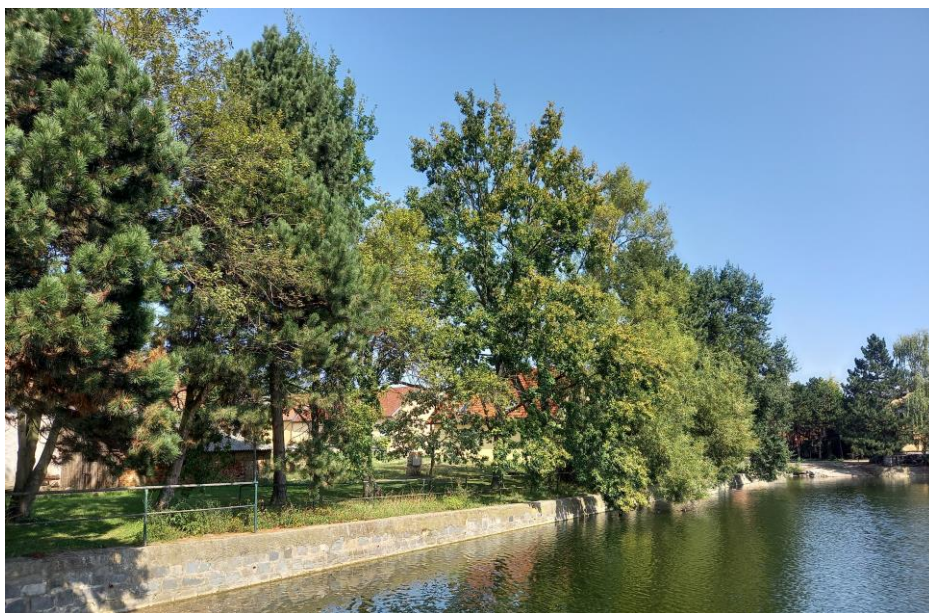
Foto č. 11: pohled na severní výsadba přes rybník (září, 2024)

Při úpravách návsi doporučujeme zachovat zejména vzrostlé stromy u rybníka, které tvoří dominantu návsi a podílí se významně na estetice prostoru a mají i nezanedbatelné ekostabilizační funkce. Problémem je výsadba borovic černých (*Pinus nigra*), která na návsi ani k rybníku nepatří. Postupně by měly být druhově vyměněny. To se týká i výsadeb v ulici U Rybníka.

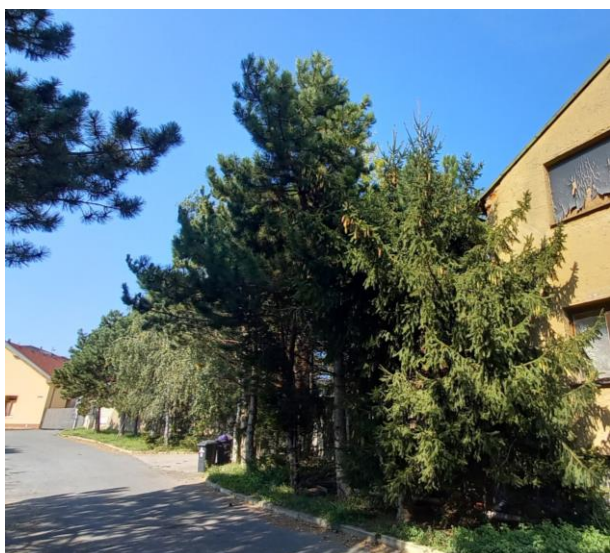
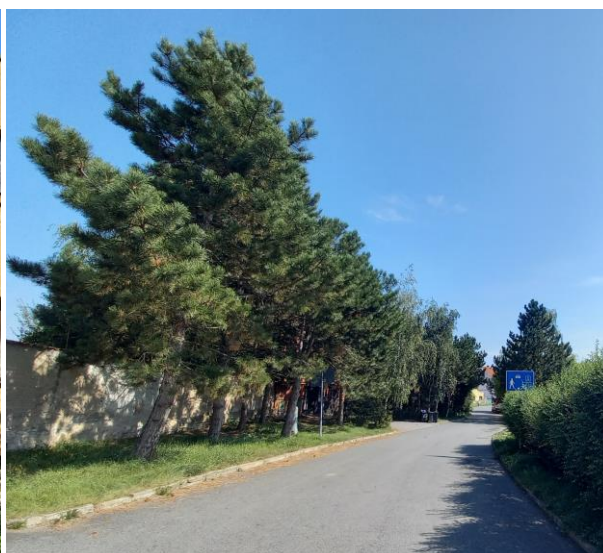
Foto č.12, 13: pohled na výsadby přehuštěné výsadby jehličnanů podél ulice U Rybníka (září, 2024)

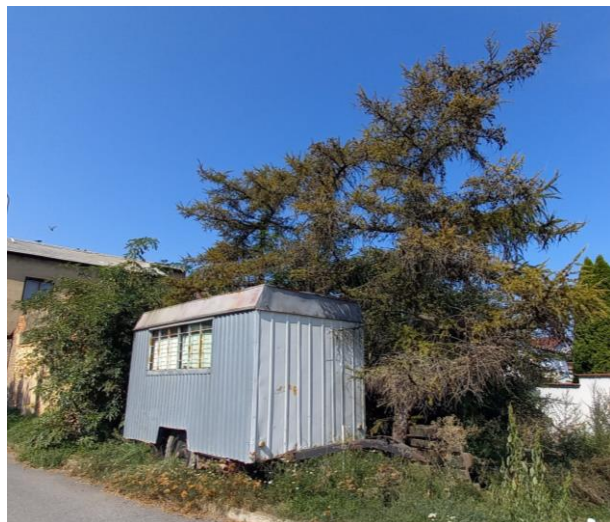
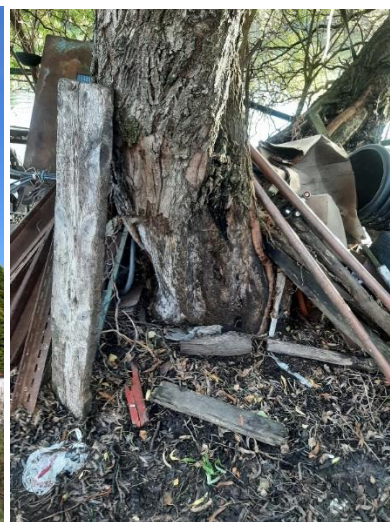
Foto č.14, 15: dokumentace neuspokojivého stavu výsadeb v ulici U Rybníka (září, 2024)
